# 病院の防火安全

MoHFW 2026。病院の義務。Stanvacの防護。

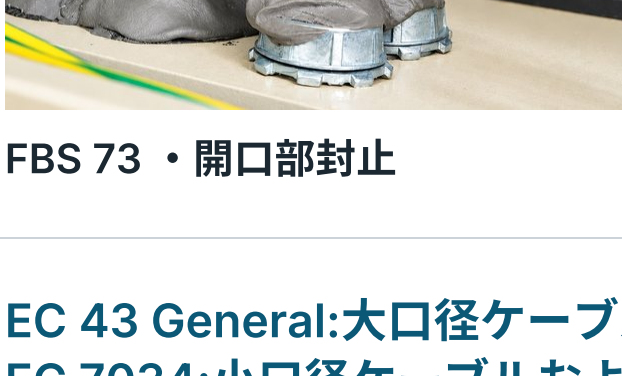
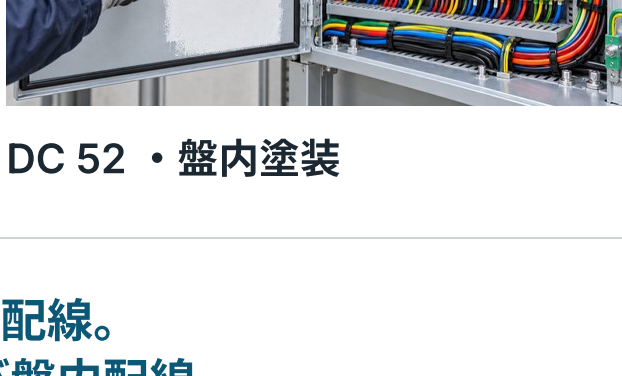
| 熱による火災リスクを抑制<br>Annex 1 A3.1(4) | <b>FBS 73シーラント + DC 52コーティング</b><br>盤の開口部を封止。内部塗装で延焼を抑制します。<br>FBS 73:最長2時間。IS 12458試験済みアセンブリ。<br><br>FBS 73 ・ 開口部封止<br><br>DC 52 ・ 盤内塗装 |

施工イメージ。Stanvacによる盤、ケーブル、開口部への施工例です。  
試験条件に合わせたケーブル、乾燥膜厚、封止アセンブリを使用してください。不良配線は交換し、施工前には必ず電源を遮断してください。  
検知設備、消火設備、非常用電源、訓練された避難体制と組み合わせで機能します。

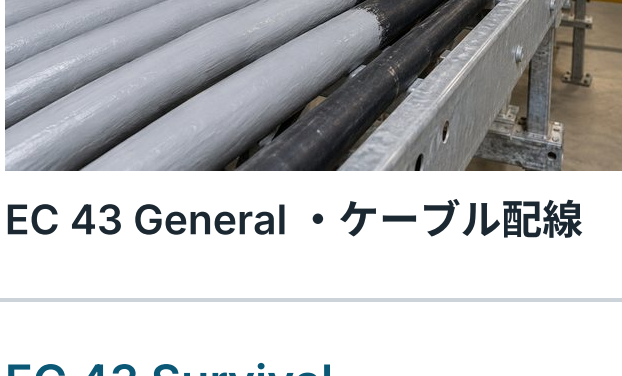
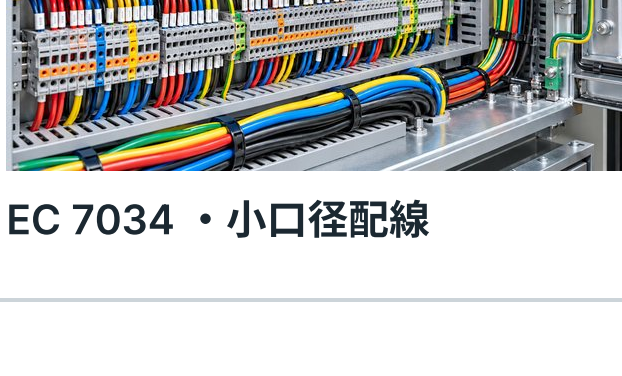
| ケーブルの延焼を抑制<br>§4.1.3 / Annex 1 A4 | <b>EC 43 General:大口径ケーブル配線。<br/>EC 7034:小口径ケーブルおよび盤内配線。</b><br>EC 43 General:1.6 mmで240分。IEC 60332-3。<br><br>EC 43 General ・ ケーブル配線<br><br>EC 7034 ・ 小口径配線 |

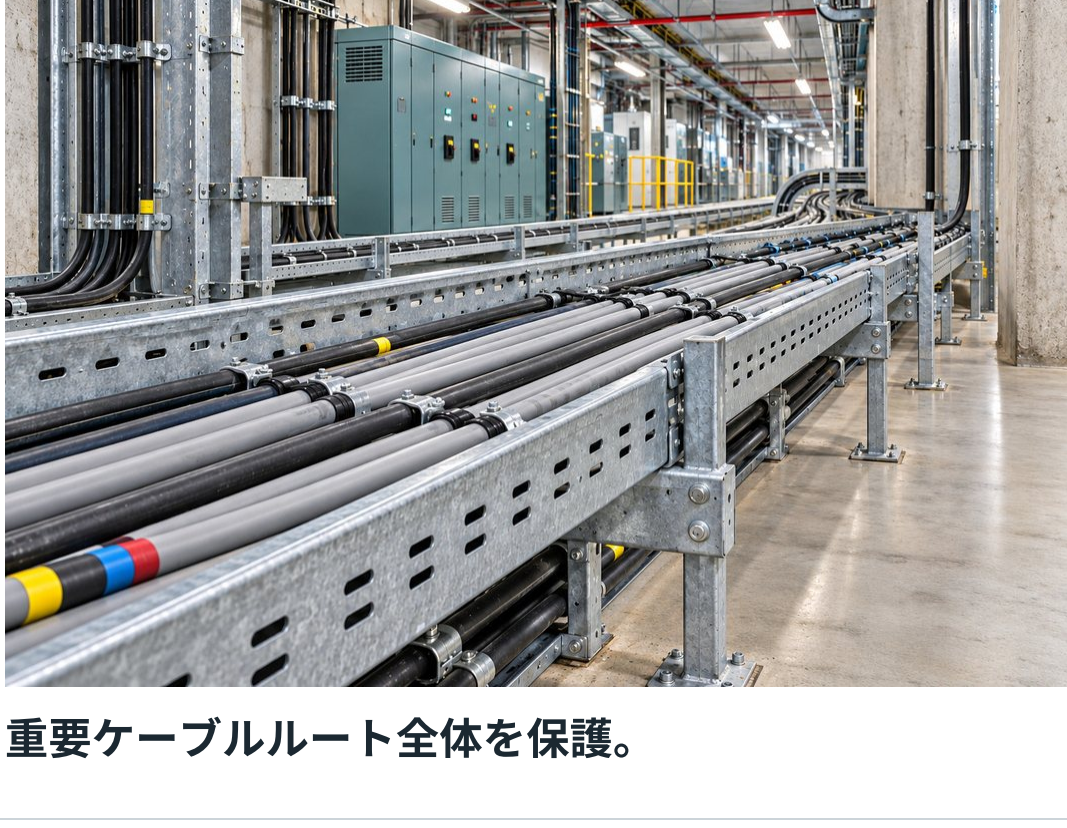
| 安全設備への電源供給を維持<br>Annex 1 A4 | <b>EC 43 Survival</b><br>ポンプ、警報設備、排煙設備、非常照明などの重要回路の通電を維持します。<br><br>重要ケーブルルート全体を保護。 |

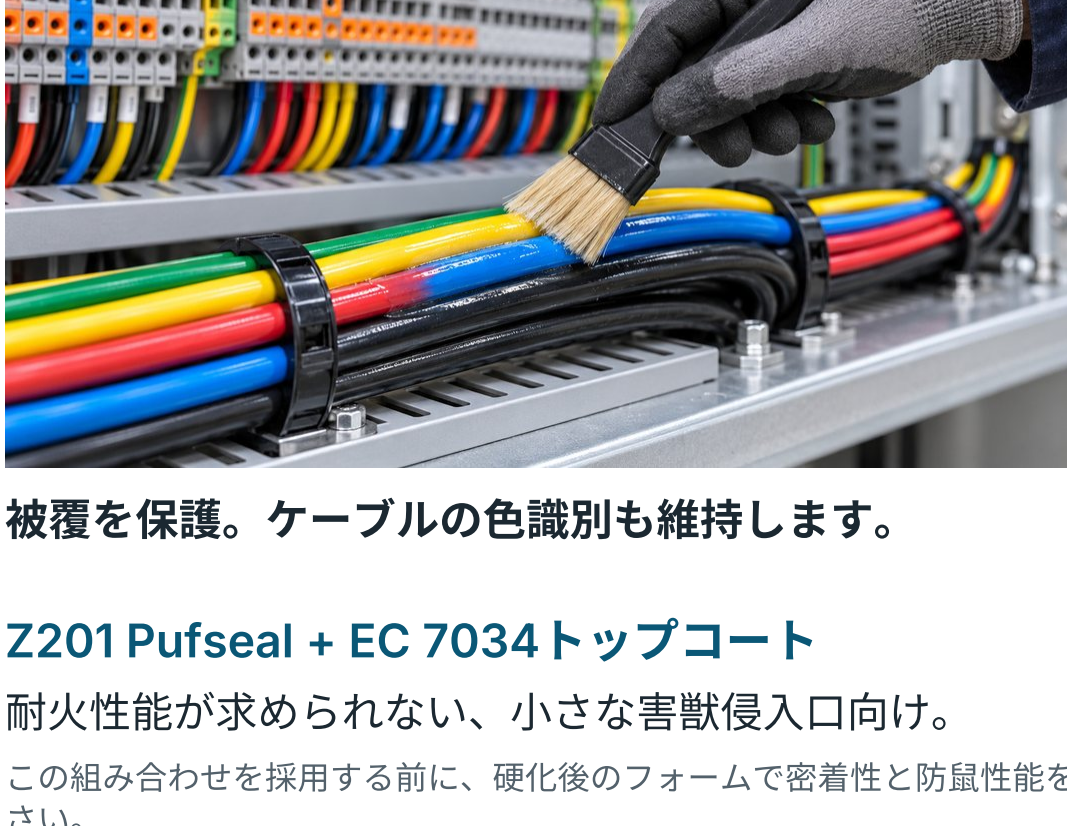
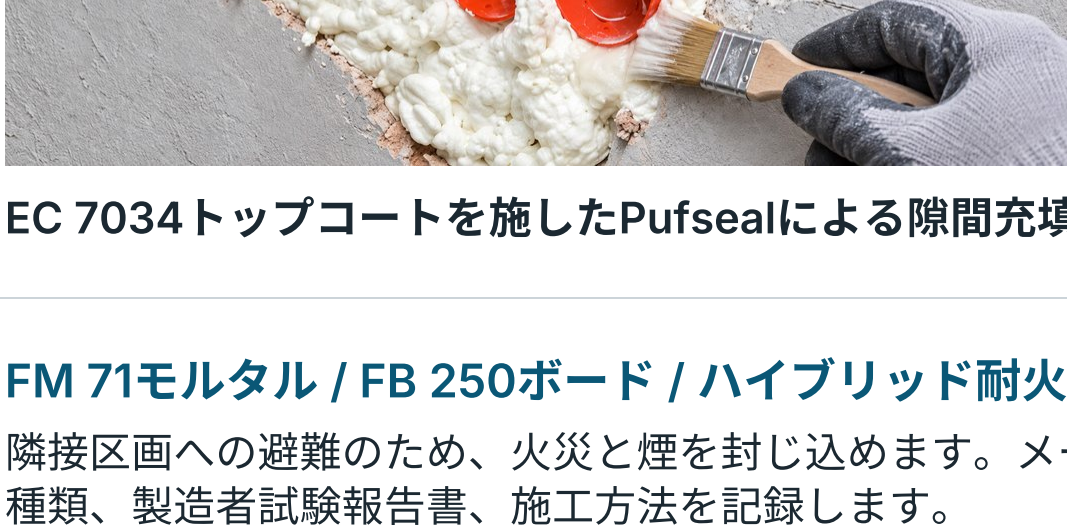
| ネズミからの保護<br>Annex 1 A3.1(7):動物対策 | <b>EC 7034 防鼠コーティング</b><br>半透明で柔軟な発泡型コーティング。被覆を保護し、ケーブルの識別も損ないません。<br><br>被覆を保護。ケーブルの色識別も維持します。<br><b>Z201 Pufseal + EC 7034 トップコート</b><br>耐火性能が求められない、小さな害獣侵入口向け。<br>この組み合わせを採用する前に、硬化後のフォームで密着性と防鼠性能を確認してください。<br><br>EC 7034 トップコートを施したPufsealによる隙間充填。 |

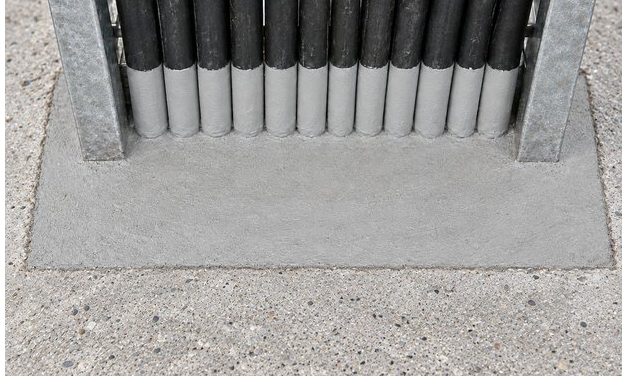
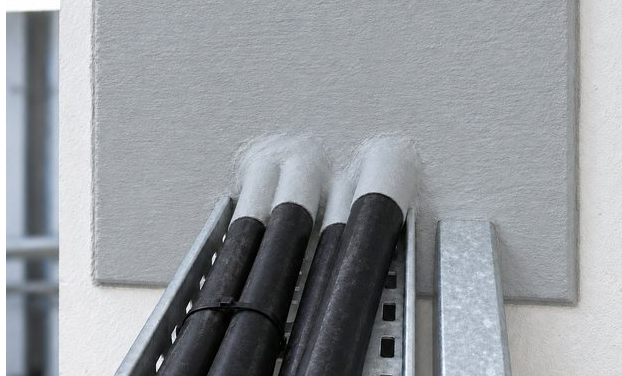
| 各階でシャフトを封止。ケーブル貫通部を監査。<br>§4.2 / Annex 1 A3.1(2) | <b>FM 71モルタル / FB 250ボード / ハイブリッド耐火措置</b><br>隣接区画への避難のため、火災と煙を封じ込めます。メーカー名、種類、製造者試験報告書、施工方法を記録します。<br>2時間耐火の試験済みアセンブリ。IS 12458。ケーブル変更後は封止を復旧してください。<br><br>FM 71 ・ モルタルによる床封止<br><br>FB 250 ・ 壁面バリア |

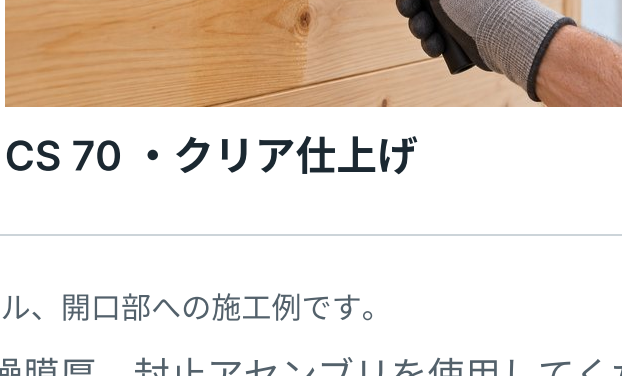
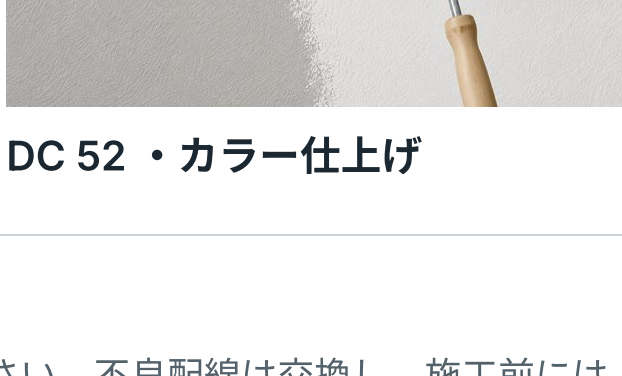
| 不燃性の構造体、仕上げ材、天井裏<br>§4.1.1 | <b>CS 70クリア / DC 52カラーコーティング</b><br>試験済みの基材・塗装システムが必要な等級を満たす場合にのみ使用してください。<br>新築案件向け。既存建物の改修や危険性が指摘された場合は、当局の審査が必要です。<br><br>CS 70 ・ クリア仕上げ<br><br>DC 52 ・ カラー仕上げ |
