배관 외부 부식 방어 | 2026

# 녹슨 배관. 복원. 보호.

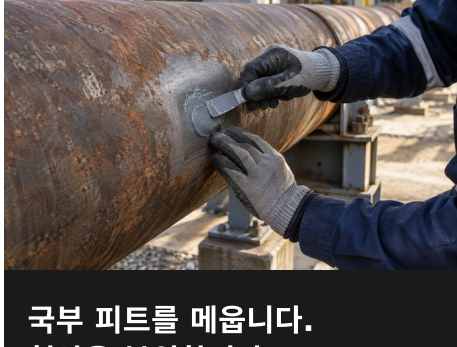
## Z801 FASTSTEEL

국부 피트를 메웁니다.  
형상을 복원합니다.

승인된 피트를 위한 속경화  
강재 충전형 보수재.

### Z801 | 손실된 형상 복원

Z801: 먼저 두께와 상태를 평가합니다. 승인된 국부 피트에만 사용합니다.

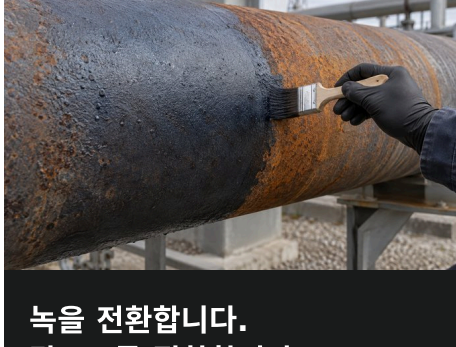
## Z704 RUSTEX-NMB

녹을 전환합니다.  
탐코트를 접착합니다.

남은 녹을 전환합니다. 염분과  
산의 흔적을 처리합니다.

Z704: 들뜬 스케일, 기름, 오염물을 제거하고 염분부터 씻어냅니다. 최고 70°C까지.

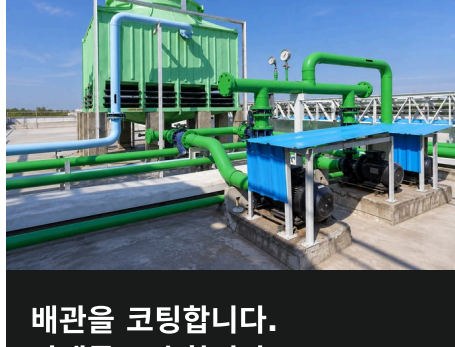
## 선택된 탐코트

배관을 코팅합니다.  
강재를 보호합니다.

수분, 염분, 산, 오염물로부터  
외부를 보호합니다.

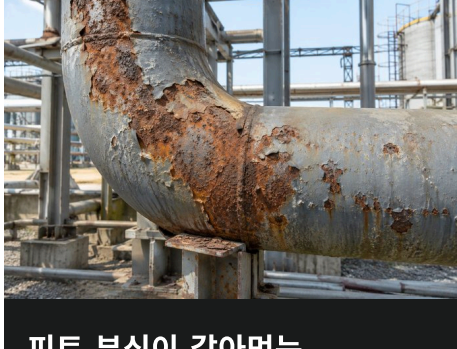
피트 부식이 갉아먹는  
관벽.

피트에는 녹, 수분, 염분,  
산 잔류물이 고입니다. 도장은 계속되는  
부식을 가릴 수 있습니다.

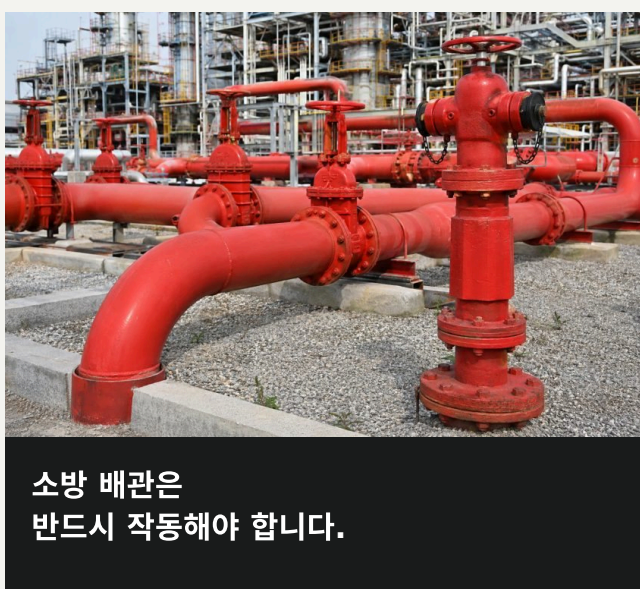
### 소화전 배관

소방 배관은  
반드시 작동해야 합니다.

부식이 비상 급수를 위협합니다.

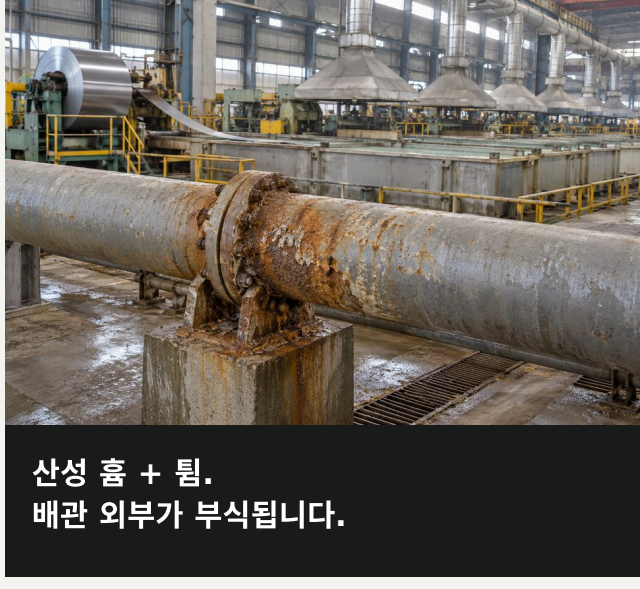
### 산 노출 | 산세 설비

산성 흙 + 틈.  
배관 외부가 부식됩니다.

산 잔류물이 피트 안에서 계속 활성 상태로 남습니다.

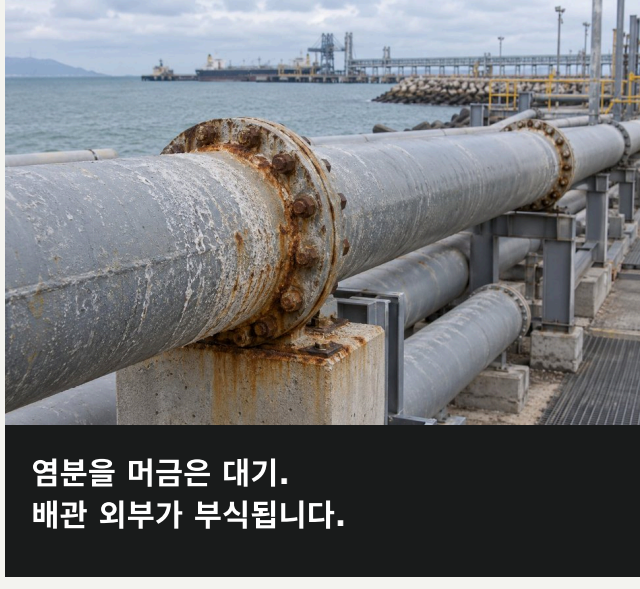
### 염분 노출 | 해안 지역

염분을 머금은 대기.  
배관 외부가 부식됩니다.

염분 잔류물이 피트 안에서 계속 활성 상태로 남습니다.

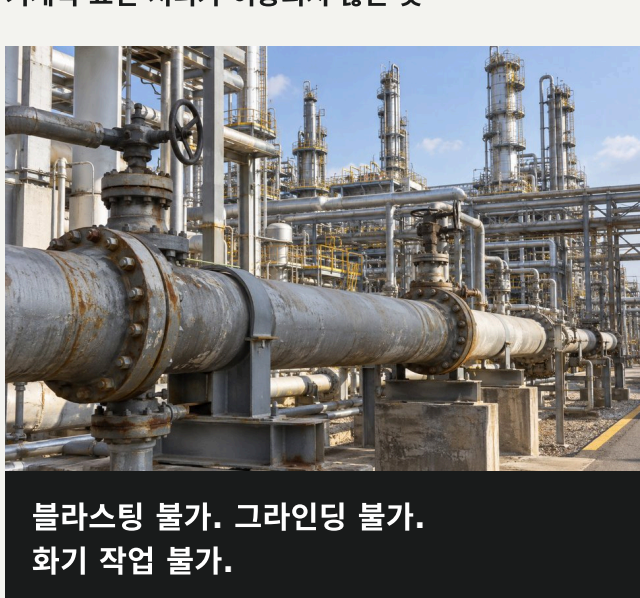
### 기계적 표면 처리가 허용되지 않는 곳

블라스팅 불가. 그라인딩 불가.  
화기 작업 불가.

정유 설비 사례: 현장 규정상 이러한  
공법이 금지되어 있습니다. 남은 녹은  
그래도 처리가 필요합니다.

고소 파이프 랙: 접근이  
어렵습니다. 재도장을 반복할 때마다  
비계를 다시 설치해야 합니다.
