# 錆びた配管。 復元。保護。

## Z801 FASTSTEEL

## Z704 RUSTEX-NMB

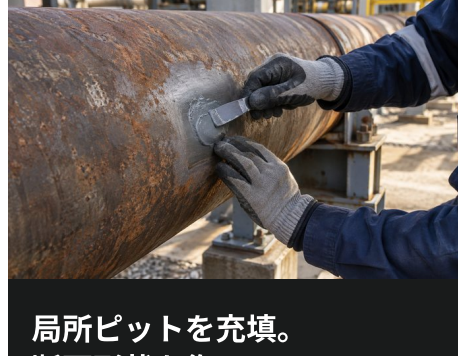
局所ピットを充填。  
断面形状を復元。

承認されたピット向けの、速硬化・鋼材充填タイプの補修材。

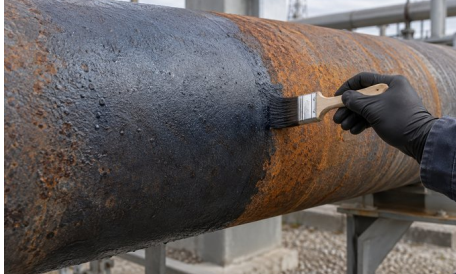
錆を転換。  
上塗りを密着。

残留する錆を転換。塩分と酸の痕跡を処理。

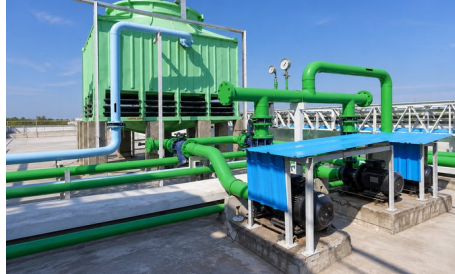
配管を塗装。  
鋼材を保護。

水分、塩分、酸、汚れから配管外面を保護。

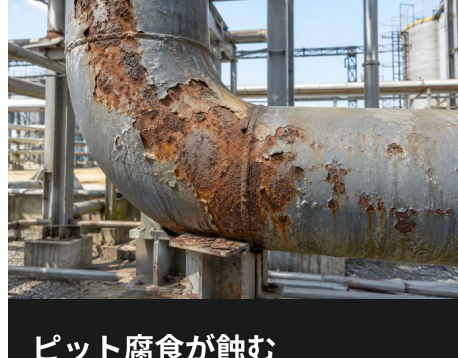
ピット腐食が蝕む  
配管の肉厚を。

ピットには錆、水分、塩分、  
酸の残留物がたまります。塗装は進行する  
腐食を隠してしまうことがあります。

Z801 | 失われた断面形状を復元

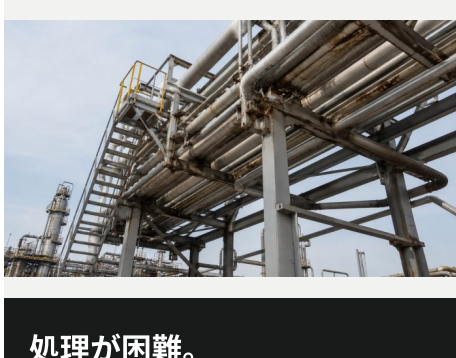
処理が困難。  
錆が残る。

稼働中の配管、火花規制、  
高所作業により錆が残ります。

Z704 | 残った錆を  
転換

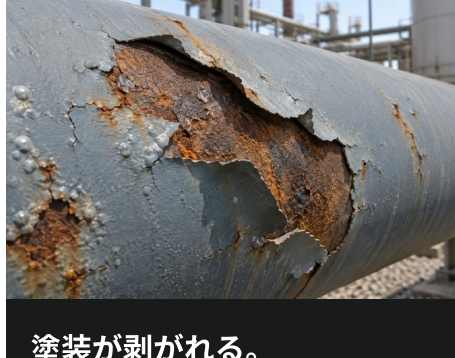
塗装が剥がれる。  
下で錆が広がる。

弱った錆の上の塗装は剥がれ、  
膨れます。

Z704 | 上塗りとの  
密着を築く

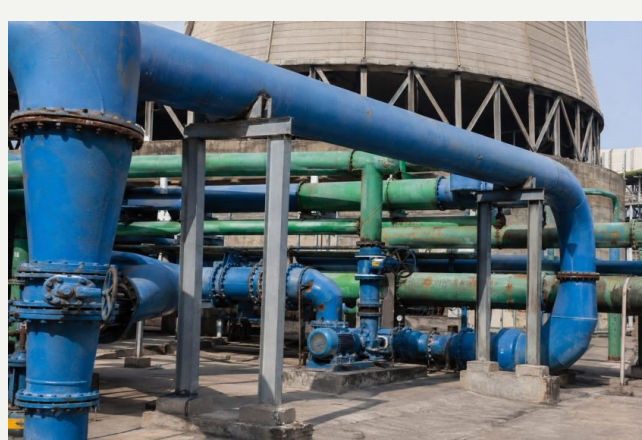
#### 冷却塔配管

濡れた支持部。  
錆が再発する。

フランジ。低所。また塗り直し。

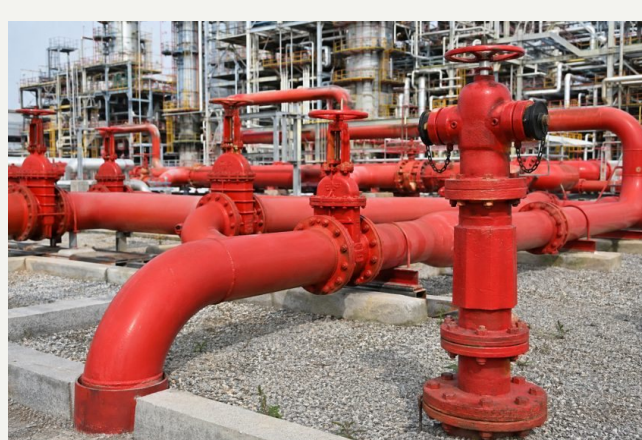
#### 消火栓配管

消火用配管は  
確実に機能しなければならない。

腐食が非常用給水を脅かします。

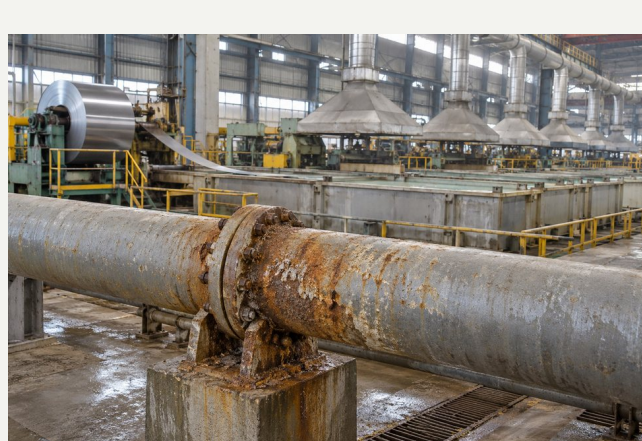
#### 酸暴露 | 酸洗プラント

酸性ヒューム+飛沫。  
配管外面が腐食する。

酸の残留物がピット内で活性を保ちます。

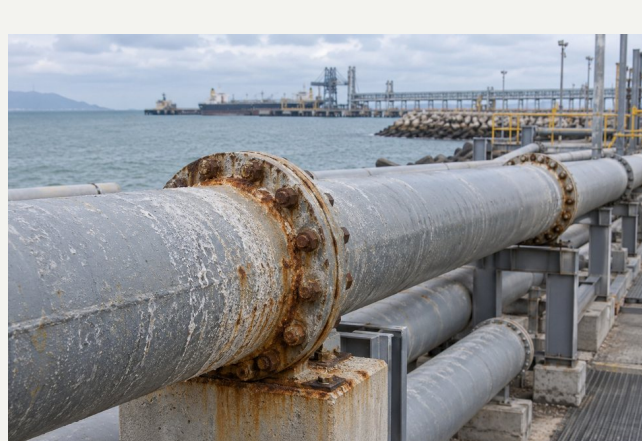
#### 塩害 | 沿岸部施設

塩分を含む大気。  
配管外面が腐食する。

塩分の残留物がピット内で活性を保ちます。

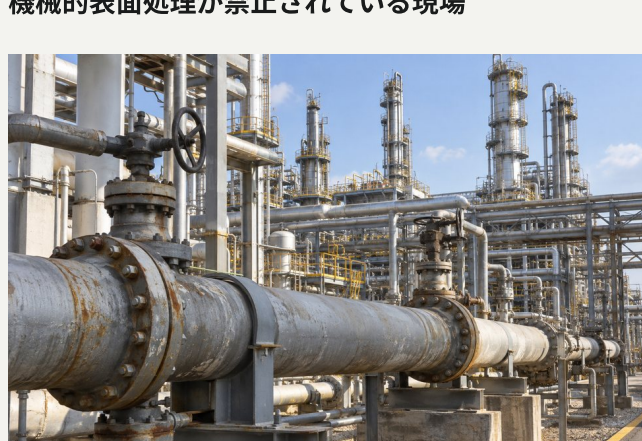
#### 機械的表面処理が禁止されている現場

ブラスト不可。研削不可。  
火気作業不可。

製油所の例:現場規則でこれらの  
作業方法が禁止されています。残留する錆には  
それでも処理が必要です。

高所のパイプラック:アクセスが  
困難。塗り直しを繰り返すたびに  
また足場が必要になります。
